COMUNE di ACCUMOLI

PROT. N. 5048 DEL 12.10.2016

Ordinanza n. 36/S del 11.10.2016

Demolizione immobile ubicato in fraz. Terracino. Proprietà: Micarelli Marco, Vinciguerra Lucia Identificazione catastale: fg. 55 part. 182

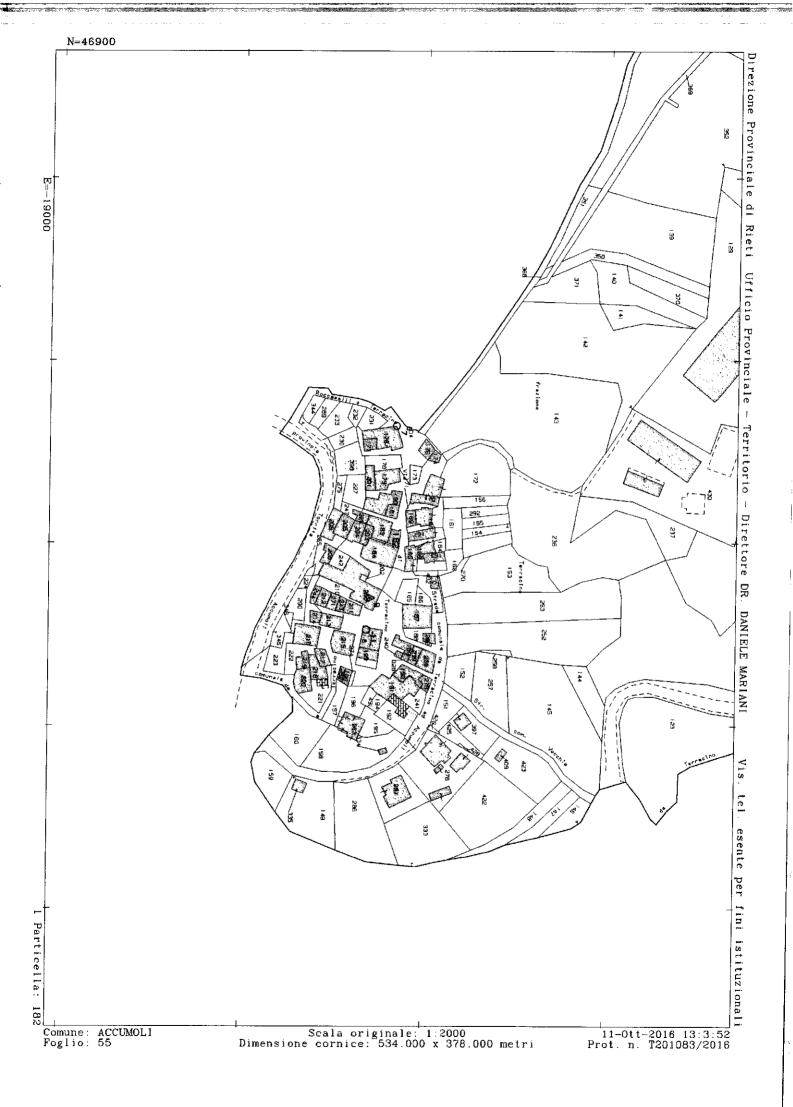
Dato atto che il fabbricato sito presso la frazione Terracino censito al N.C.E.U. al fg. 55 part. 182, individuato nella planimetria allegata, è stato fortemente danneggiato dal sisma;

"L'edificio presenta un'importante lesione verticale in corrispondenza di uno degli angoli con dislocazione della parete laterale che risulta inaccessibile per qualsiasi tipo d'intervento provvisionale.

Si propone la demolizione del fabbricato.
